PLANO DE AÇÃO EMERGENCIAL

BARRAGEM DE ÁGUA DE ARIPUANÃ

<small>DF+ ENGENHARIA GEOTÉCNICA E RECURSOS HÍDRICOS</small>	PAE – BARRAGEM DE ARIPUANÃ	
ESTUDO DA BARRAGEM DE ÁGUA DE ARIPUANÃ PLANO DE AÇÃO DE EMERGÊNCIA PARA BARRAGEM DE ÁGUA RELATÓRIO TÉCNICO		Nº NEXA RL-I725918001-0302CIV3735	PÁGINA 3/86
		Nº DF+ DF21-008-1-EG-RTE-0001	REV. 5

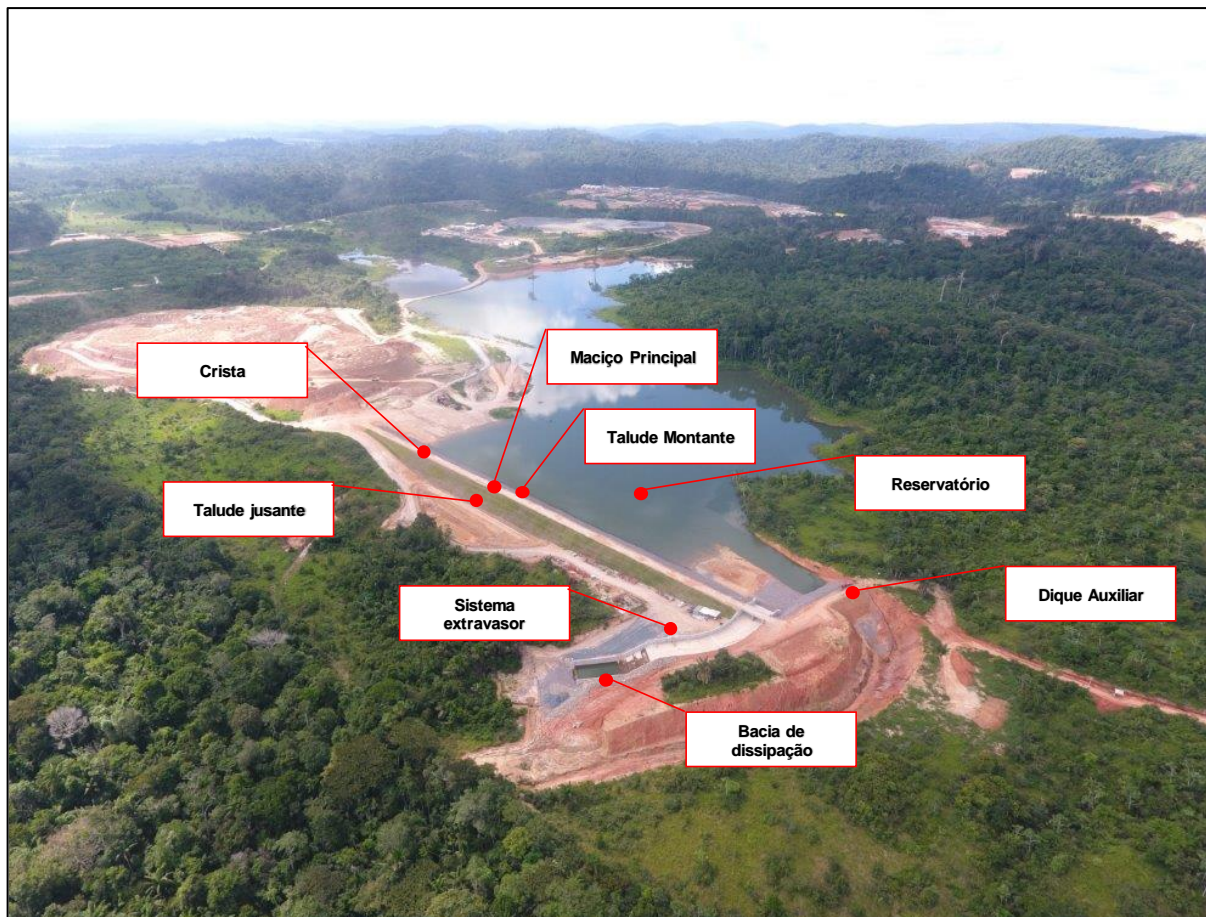
Figura 1.2 – Indicações arranjo geral da Barragem de Água de Aripuanã (Fonte: Projeto detalhado, DF+, 2020).

A Barragem de Água de Aripuanã é uma estrutura responsável pela acumulação de água na Mina de Aripuanã. O maciço da barragem é subdividido em Maciço Principal e Dique Auxiliar, ambos formados por uma seção homogênea de solo compactado.

A Barragem de Água de Aripuanã é composta por um maciço único e sem previsão de alteamento. A estrutura possui classificação de risco (CRI) de 5, sendo classificada como de **BAIXO** risco e um dano potencial associado (DPA) de 8, sendo classificada como categoria de risco **MÉDIO**, de acordo com o Plano Nacional de Segurança de Barragens (PSNB).

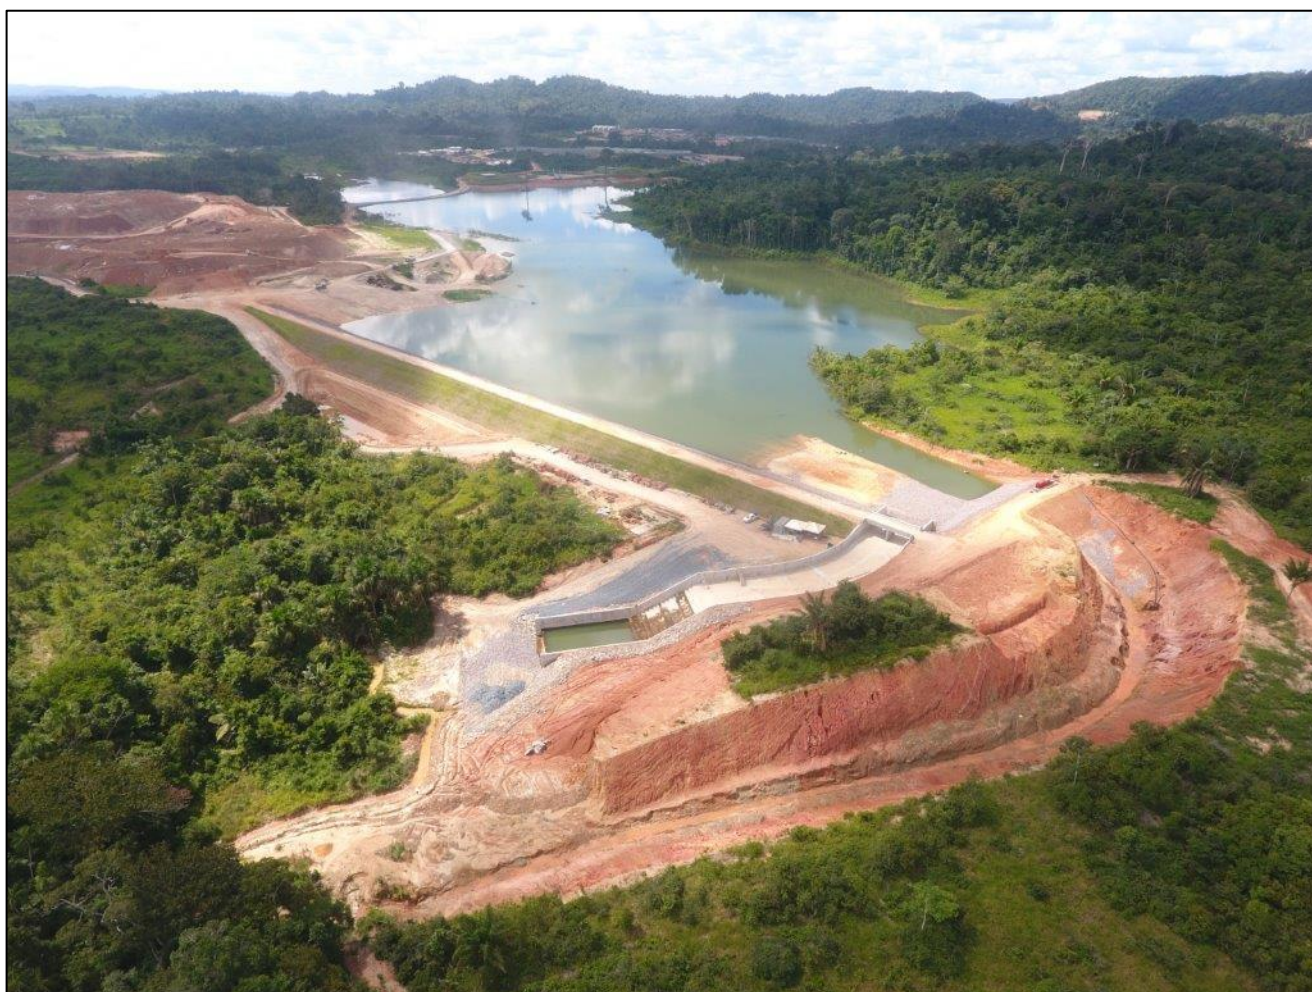
Foto 1.1 – Barragem de água de Aripuanã – Vista superior geral (Fonte: Mineração Dardanelos, 2021).

Na Foto 3.1 e Foto 3.2 são apresentadas imagens da vista superior da Barragem de Água de Aripuanã.

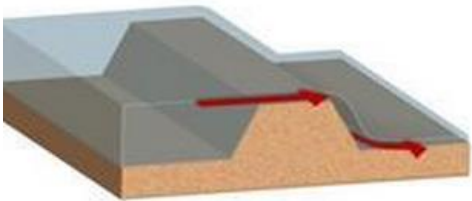
<ul style="list-style-type: none"> O risco de <i>overtopping</i> fica reduzido devido ao sistema extravasor que comporta a vazão gerada pela precipitação com TR=10.000 anos. A borda livre disponível (diferença entre N.A. máximo <i>maximorum</i> e o coroamento da barragem) supera o nível d'água máximo <i>maximorum</i>. 	FEC-14	Laranja
